Dan Arnošt Petra Pchálková Karolína Posová	Ondřej Škarka Tereza Vařejková Alice Zachovalová		
MÍSTO (K.Ú):	Vojnice u Olomouce (okres Olomouc)	DATUM:	5/2019
PŘEDMĚT:	Workshop - krajinářské téma	FORMÁT:	2 A4
AKCE:	Krajinářská studie	MĚŘÍTKO:	750
VÝKRES:	Situace pobytové zóny Hliník	ČÍS. VÝKRESU:	4

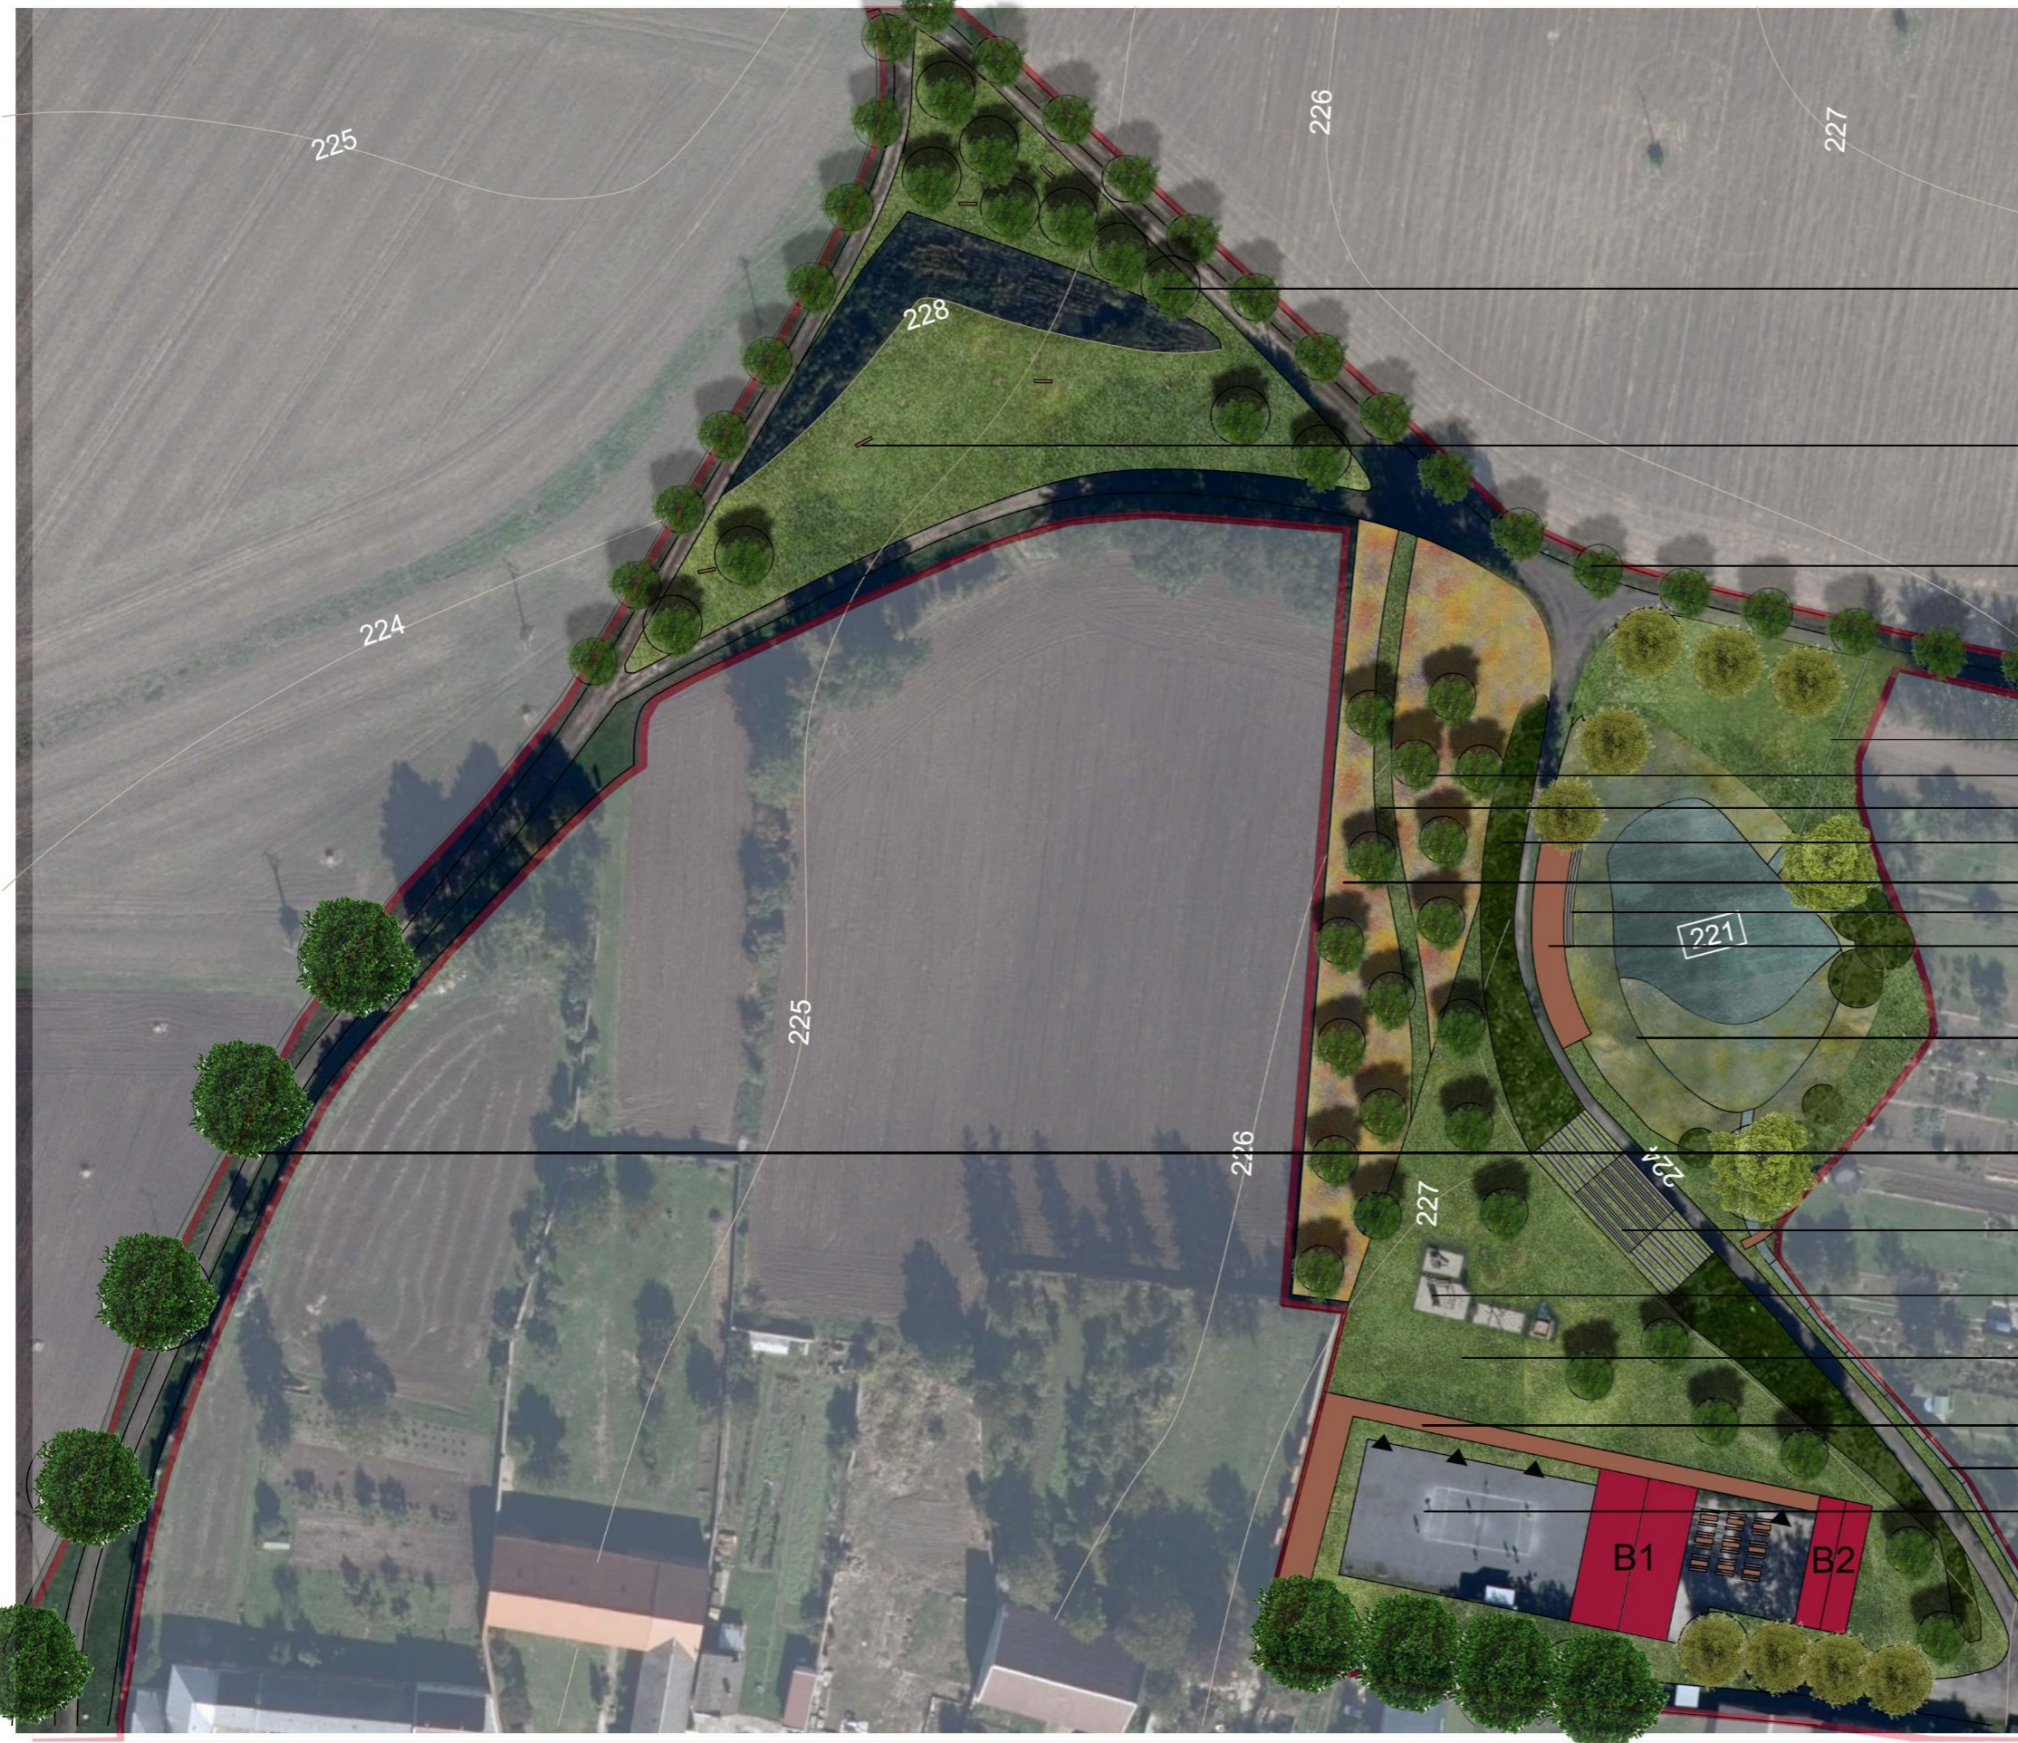
stávající výsadba

dřevěné posedové hranoly
zapuštěny do svahu

třešňová alej

zatrubněná dešťovka
třešňovo-švestkový sad
kosená trávnická cesta
stávající skupina keřů
květnatá louka
betonové schodky
dřevěné pobytové molo

pobření vegetace

ořešáková alej

sedací schody

stávající herní prvky

parkový trávník

průchozí pergola

koryto s dešťovkou + přehrázky
antukové hřiště

B1 Společenská budova
B2 Zastřešené pódium
